# REVISTA CIENCIA Nor@ndina

V. 8, N°.1, 2025  
(enero-julio)

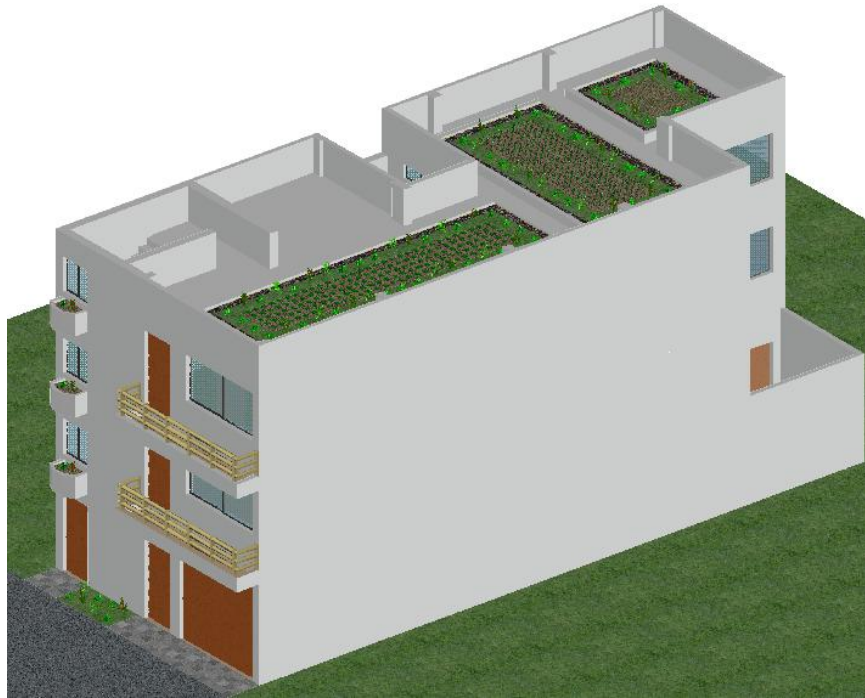
**Figura 2.** Vivienda propuesta en imagen 3D con techo verde.

proporcionan una dieta saludable y además genera un ambiente saludable (Figura 2).

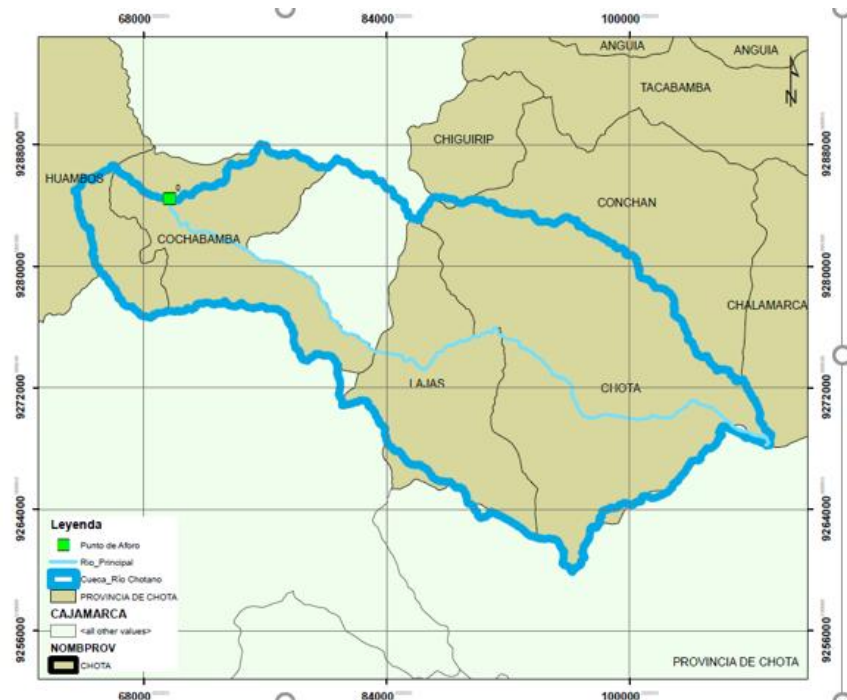
Figura 3. Delimitación de la cuenca del río chotano.

Tomando como referencia el puente chota, se delimitó la cuenca en ArcGis 10.8,

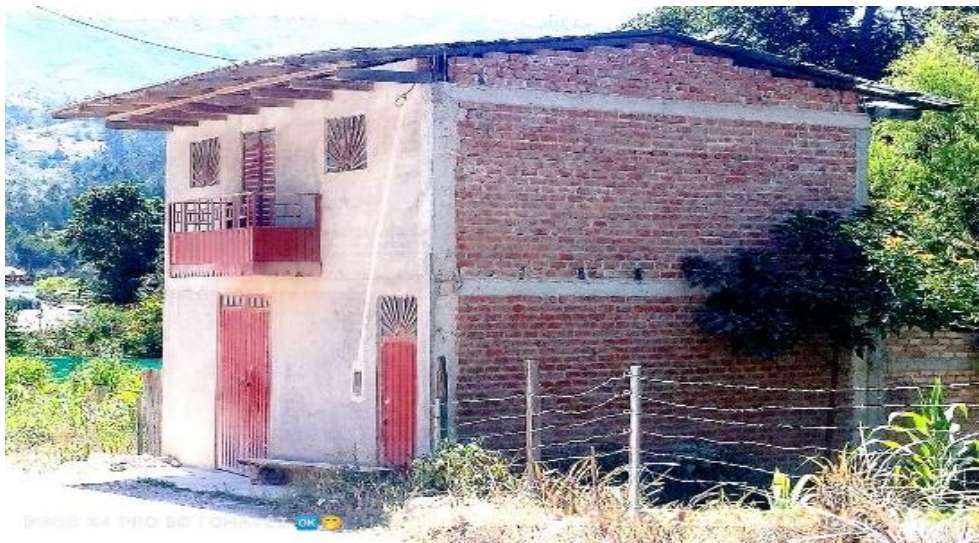
Figura 2. Edificación de albañilería típica del lugar de estudio.

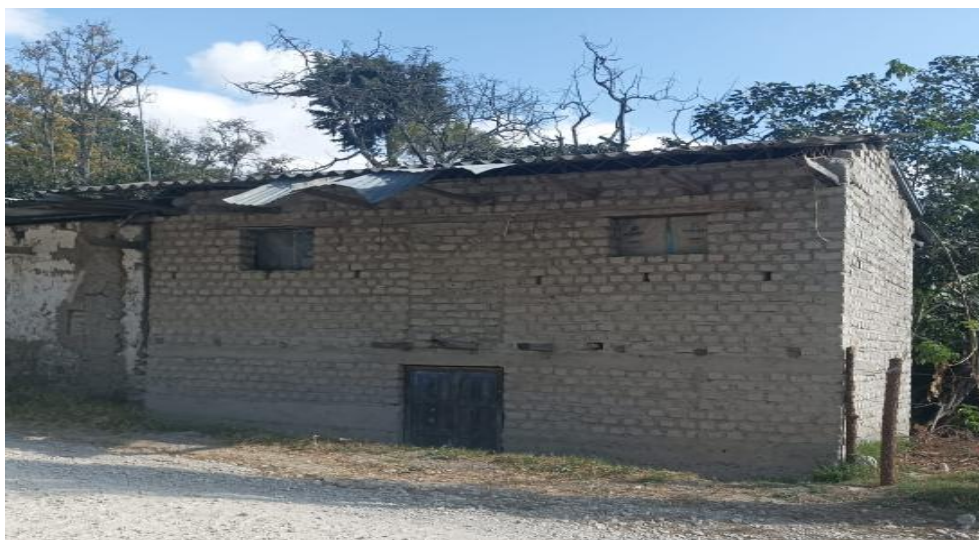
Figura 3. Edificación de albañilería no confinada típica del lugar de estudio.

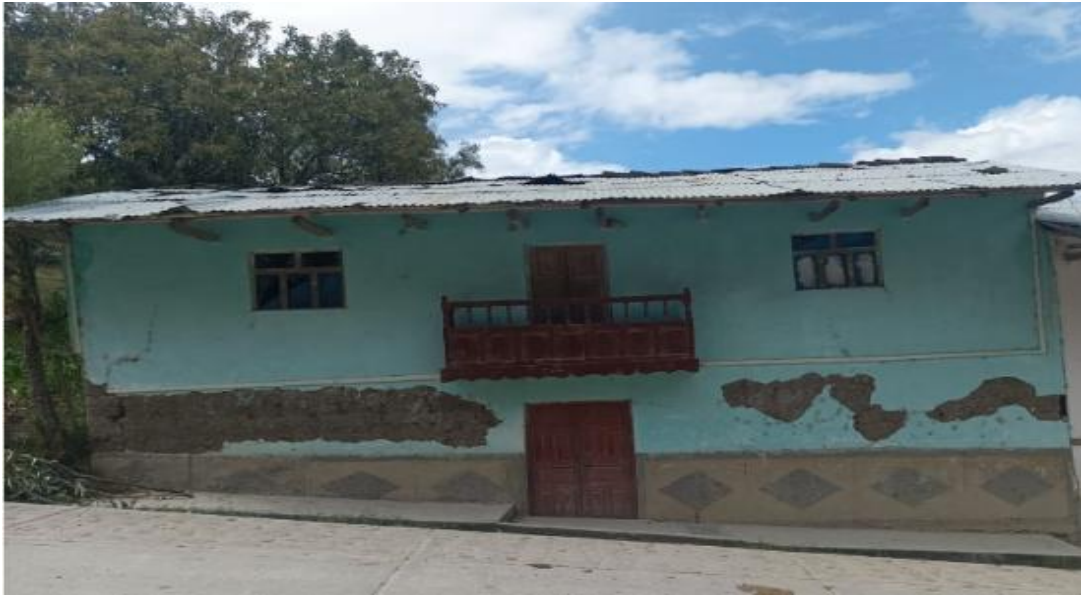
**Figura 4.** Edificación de adobe típica del lugar de estudio.

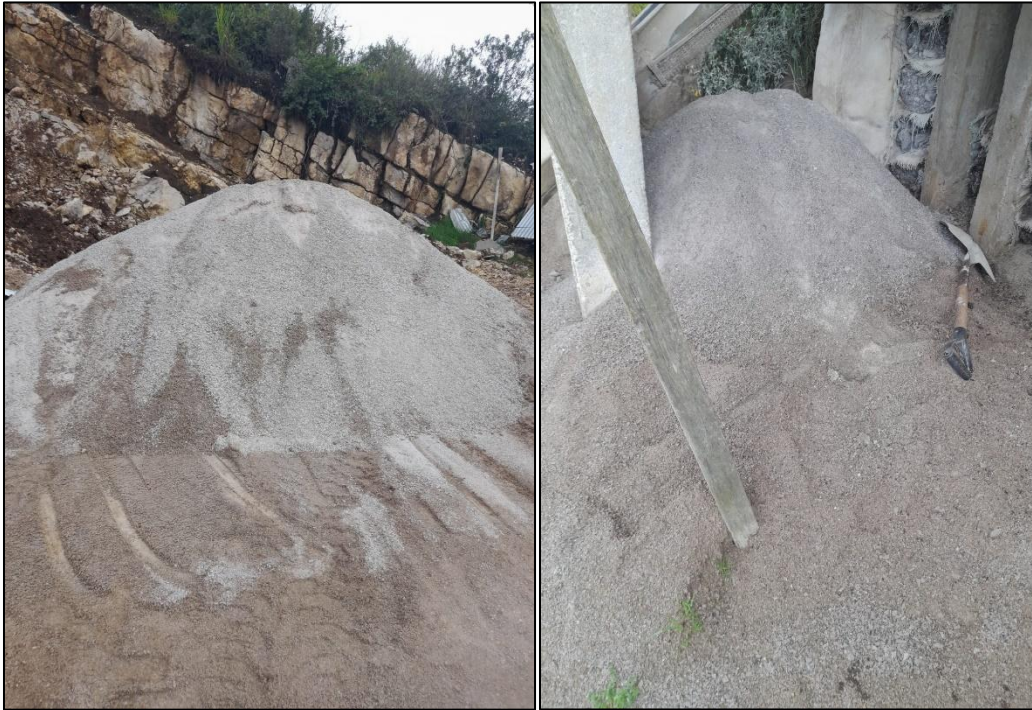
**Figura 2.** Filler Calizo de la cantera Curva Grande en Rejopampa.

saquetas), para recoger el material desechado de la comercialización de la piedra triturada y trasladarlo hacia la ciudad de Chota (Figura 2).

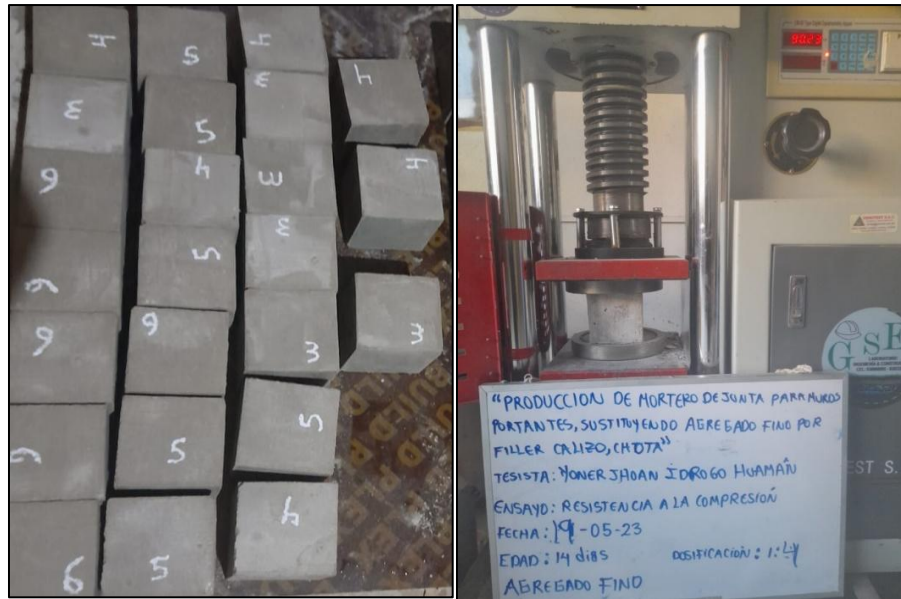
Figura 3. Prueba de resistencia a compresión en cubos de mortero

(INACAL, 2022) en el laboratorio GSE de la ciudad de Chota. Lugar al que, se trasladaron los cubos de mortero de mortero cemento: arena y cemento: filler calizo 1:3, 1:4, 1:5 y 1:6 a una edad de 7, 14 y 28 días, respectivamente, para la rotura de las probetas. Las probetas se pesaron, midieron y luego colocaron en la máquina de compresión hasta que presentaron rotura, registrando la carga máxima para determinar la resistencia a compresión del cubo de mortero (Figura 3).

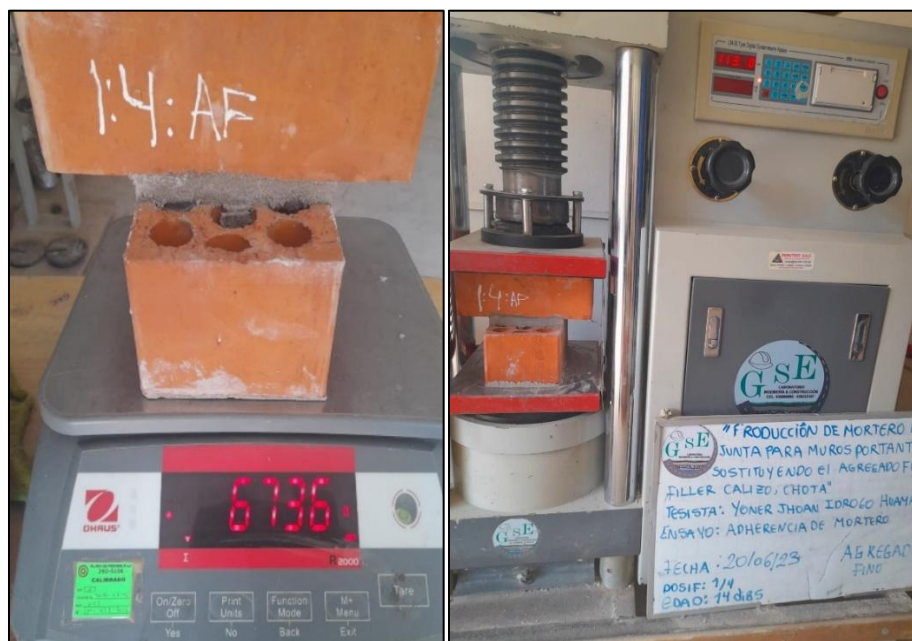
Figura 4. Espécimen de ladrillos cruzados sometido a ensayo de adherencia.

Adhesión por tracción directa con testigos de ladrillos cruzados efectuado en máquina de compresión - Norma: ASTM C952-12 (2018). Se realizó conforme a la norma ASTM C952-12 (2018) en el laboratorio GSE de la ciudad de Chota, teniendo como muestra a testigos de ladrillos King Kong de

18 huecos cruzados unidos con mortero cemento: arena y cemento: filler calizo en las dosificaciones 1:3, 1:4, 1:5 y 1:6, para ser sometidos a corte en la máquina de compresión a los 14 días de curado (Figura 4).

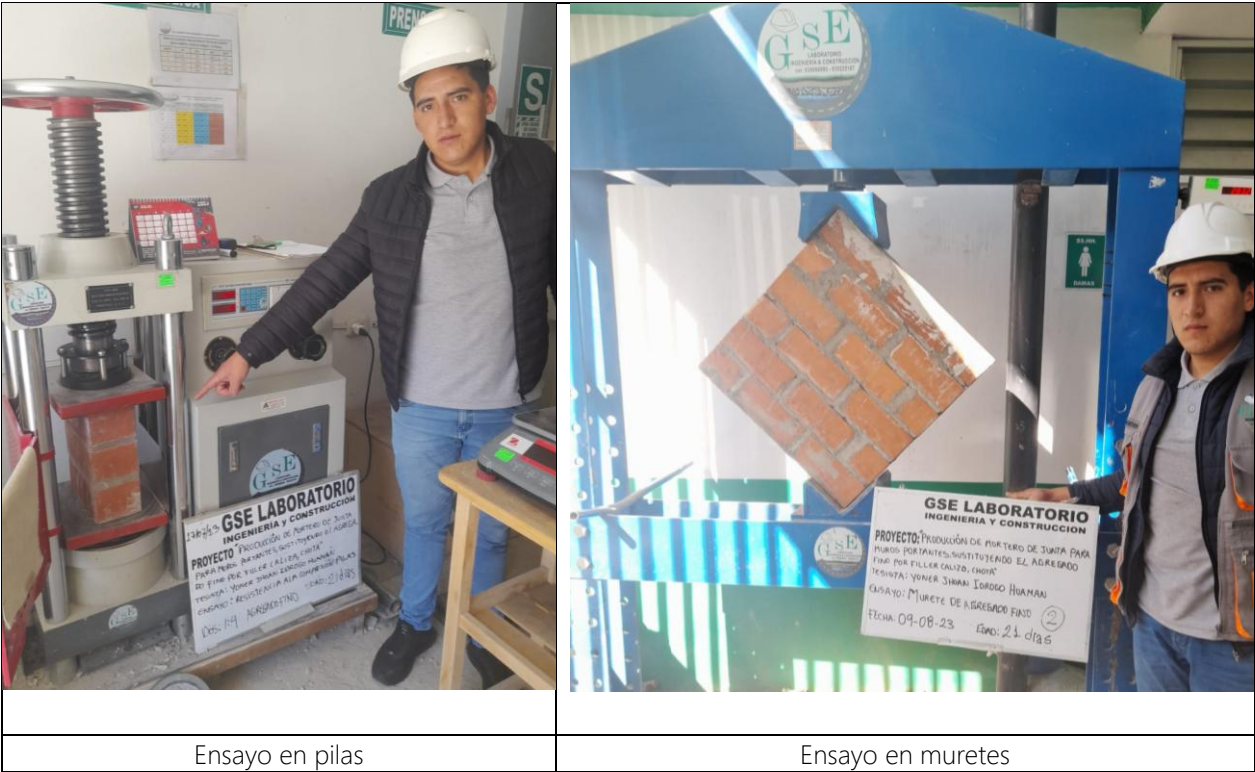
**Figura 5.** Ensayo en pilas y muretes de albañilería asentados con mortero cemento: arena o cemento: filler calizo según dosificación adecuada.

completar la edad de 21 días, que fue cuando se midieron pesaron y se ensayaron. Las pilas se sometieron al ensayo de compresión axial según los lineamientos de la NTP 399.605 (INACAL, 2018), adaptando para el ensayo la máquina de compresión axial en el laboratorio GSE de la ciudad de Chota. Mientras que, los muretes se sometieron al ensayo de corte diagonal según los lineamientos de la NTP 399.621 (INACAL, 2015). (Figura 5)
